Le musée de
la Banque nationale
de Belgique,
un bâtiment historique

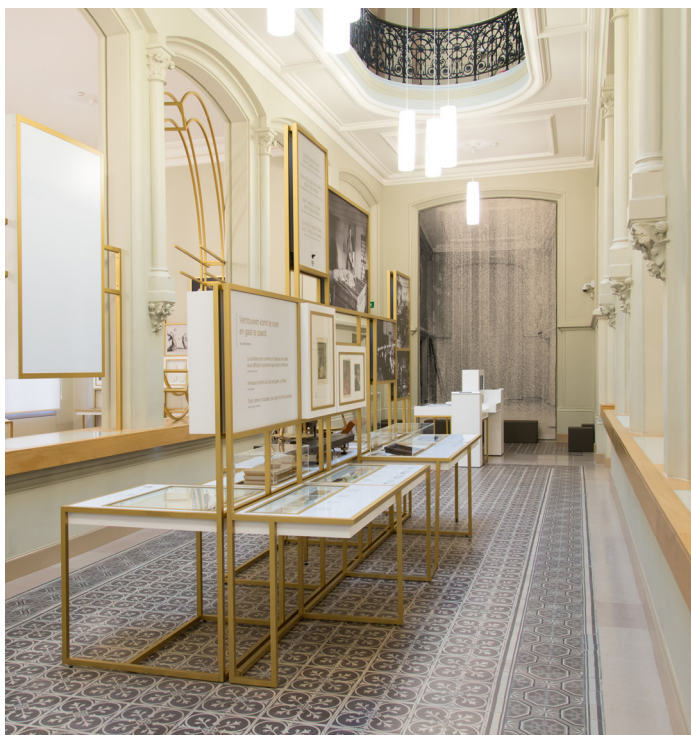
Au bout du couloir d'entrée s'ouvre un vaste hall entouré d'une galerie à arcades surbaissées sur deux niveaux. L'espace est abondamment éclairé par une verrière, culminant à 18 mètres de haut. Cette verrière est supportée par une structure en acier ajourée formant une voûte en berceau.

Le grand hall est suivi de l'ancienne salle des guichets, couronnée par une élégante verrière ovale.

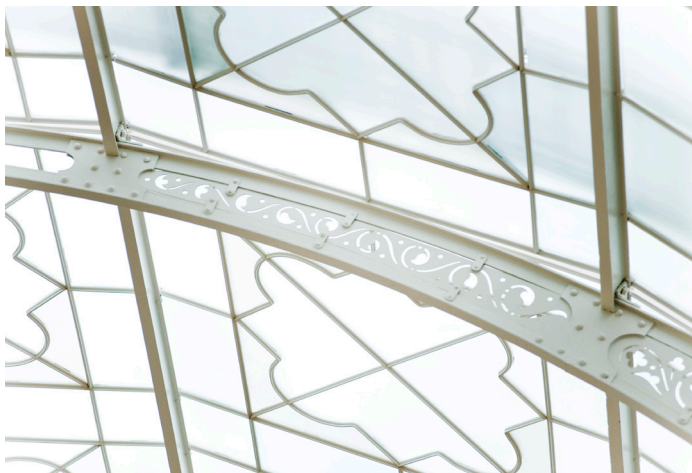
Les verres d'origine des coupoles du hall et de la salle des guichets ont été pour l'essentiel récupérés. Quelques parties manquantes ont été copiées. Les rosaces du hall et les verres horizontaux surmontant la salle des guichets sont ornés de motifs floraux.

Pour des raisons de sécurité (un débris de verre tombant de 18 mètres peut être une arme fatale !), les verres ont été doublés lors de la restauration. Une réplique de chaque vitre a d'abord été réalisée. L'original et la réplique ont ensuite été réunis par une couche de pâte de résine afin de constituer un double vitrage.

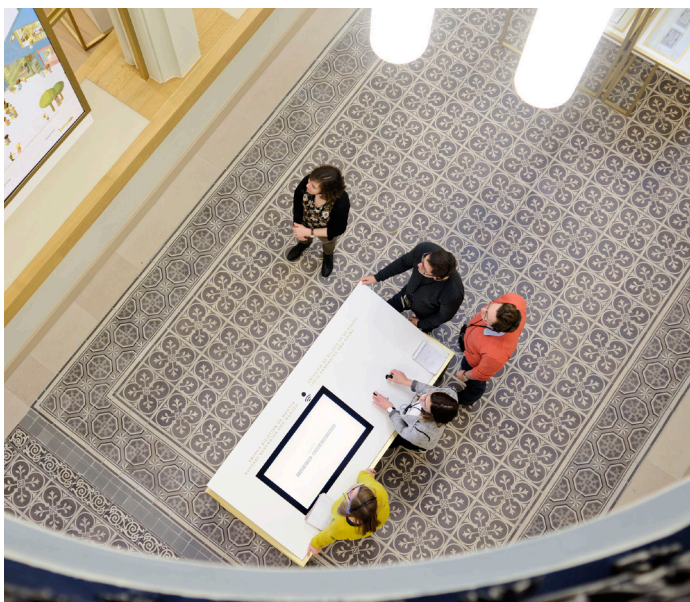
Le sol du bâtiment alterne pierre naturelle, parquet et un magnifique carrelage. Sa restauration fut une entreprise majeure.

La pierre naturelle est un calcaire en provenance de Comblanchien (Côte d'Or, France). Certaines pierres d'origine sont encore visibles, mais la plupart ont du être remplacées par de nouvelles pierres de même provenance. Le nouveau parquet a été posé de façon à se conformer au maximum avec l'ancien plancher, qui était en très mauvais état.

Les carreaux de céramique, comptant 27 types différents, sont tous d'origine. Ils ont été réalisés par la firme Frères Boch à Maubeuge. Le revêtement d'aujourd'hui est le résultat d'un gigantesque travail de puzzle. Les nombreux carreaux abîmés ou manquants qui subsistaient dans les zones actuellement carrelées ont été remplacés, lors de la restauration, par des carreaux démantelés dans d'autres zones, qui ont à leur tour été recouvertes de pierre naturelle.

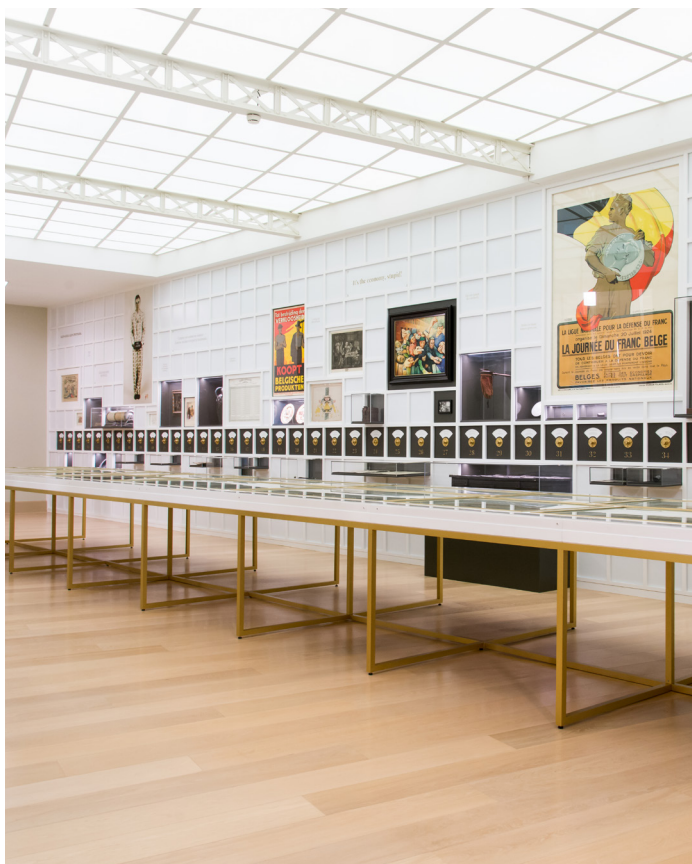
Au delà, à droite, l'actuel dépôt recevait à l'origine de la lumière extérieure via une plaque de verre située dans la toiture. Les armatures de ce toit, encore visibles aujourd'hui, sont des pièces originelles, restaurées. La surface au-dessus de cette salle ayant ultérieurement été bâtie, l'éclairage est désormais assuré par des lampes installées au-dessus des plaques en verre, simulant la lumière naturelle.
